## **Gleitverschleißverhalten von Hartlegierungen mit Laves Hartphase bei hoher Normalbelastung und Temperaturen bis 800°C**

*Dr.-Ing. Jürgen Röthig, IRAtec GmbH, Magdeburg*

*Dr.-Ing. Alexander Reiser, Deloro Wear Solution GmbH, Koblenz*

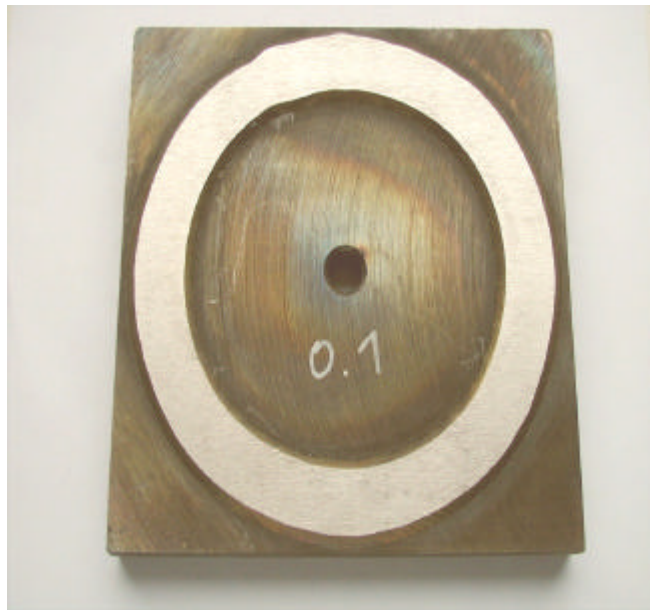
### Paarungen mit gleichem Paarungspartner (Ring gegen Quader)

**Gegenkörper**  
(Ring)

FeMnCrVC-V2

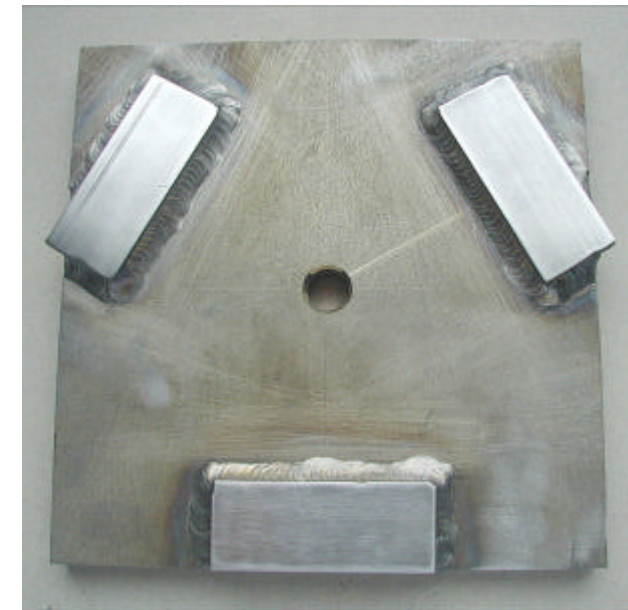
**Grundkörper**  
(Quader)

T401-Guß  
T800-Guß  
Stellit 6-WIG  
FeMnCrVC-V2-PTA

**Gegenkörper**  
("Ring")

T401-Guß, T800-Guß, Stellit 6-WIG

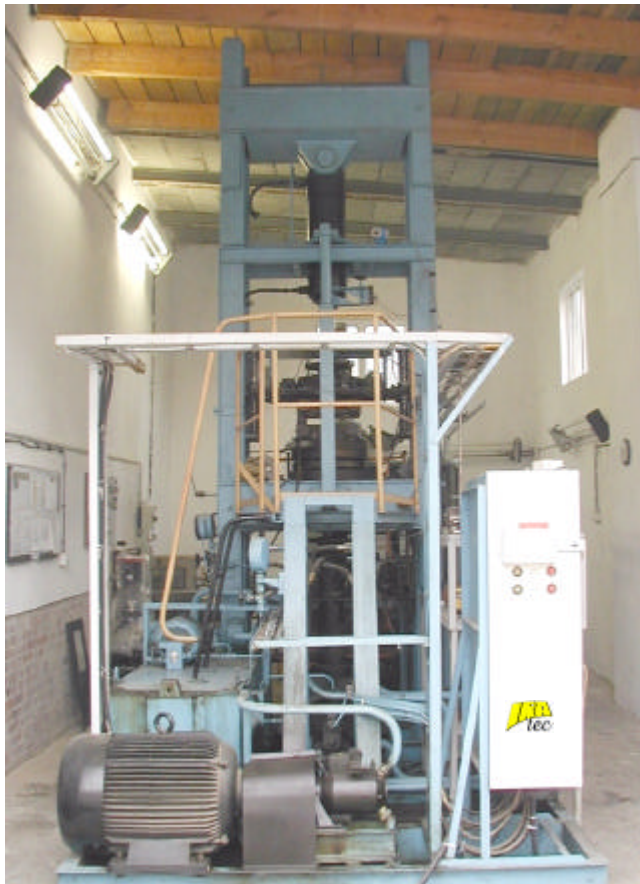
## Hochlastprüfstand – Reibungs- und Verschleißuntersuchung

**Rotationsbewegung**  
(gleichförmig und oszillierend)

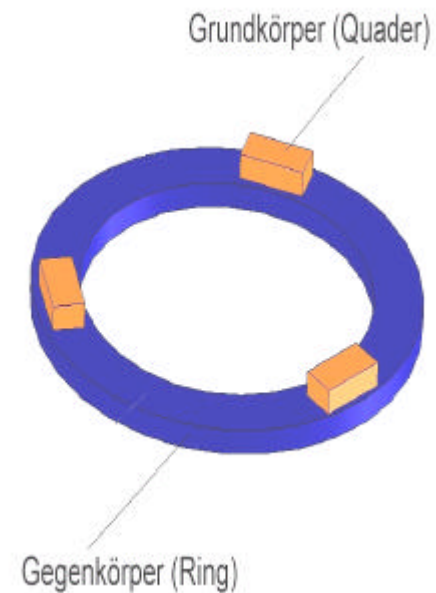
**Siebel - Kehl - Prinzip**

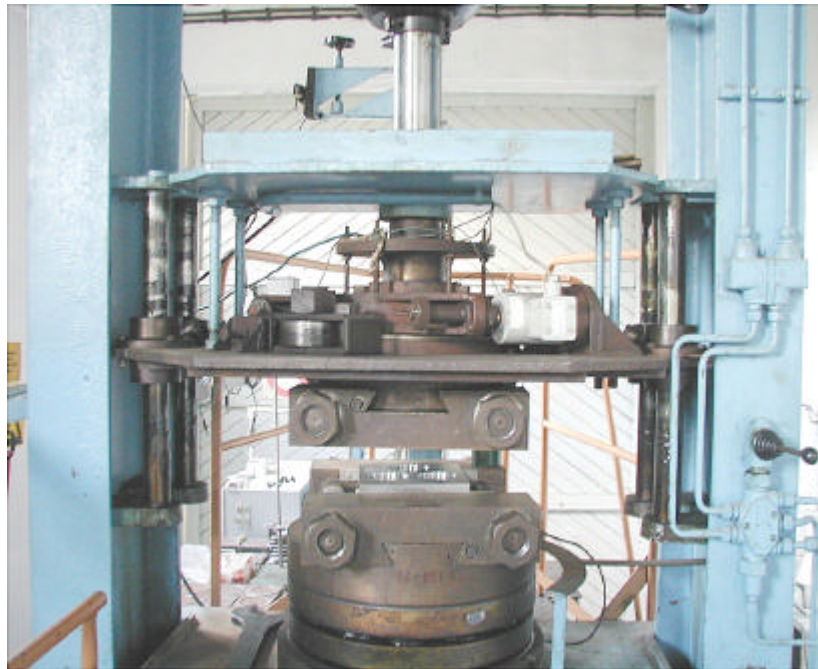
## Hochlastprüfstand – Versuchsbedingungen

### Paarungen mit gleichen Paarungspartnern

trockene oszillierende Gleitreibung

Normalkraft  $F_N=25120\text{N}$

Reibfläche  $A_R=3 \times 200=600\text{mm}^2$

Flächenpressung  $p_N=40\text{MPa}$

Gleitgeschwindigkeit  $v_R=8,2\text{mm/s}$

Einzelreibweg  $s'_R=36\text{mm}$

Versuchstemperatur  $T_R=20$  und  $800^\circ\text{C}$

200 Reibzyklen (Hin- und Rückhub)

atmosphärische Umgebung

Meßgrößen -> Reibkraft  $F_R$  und Verschleißhöhe  $h_V$

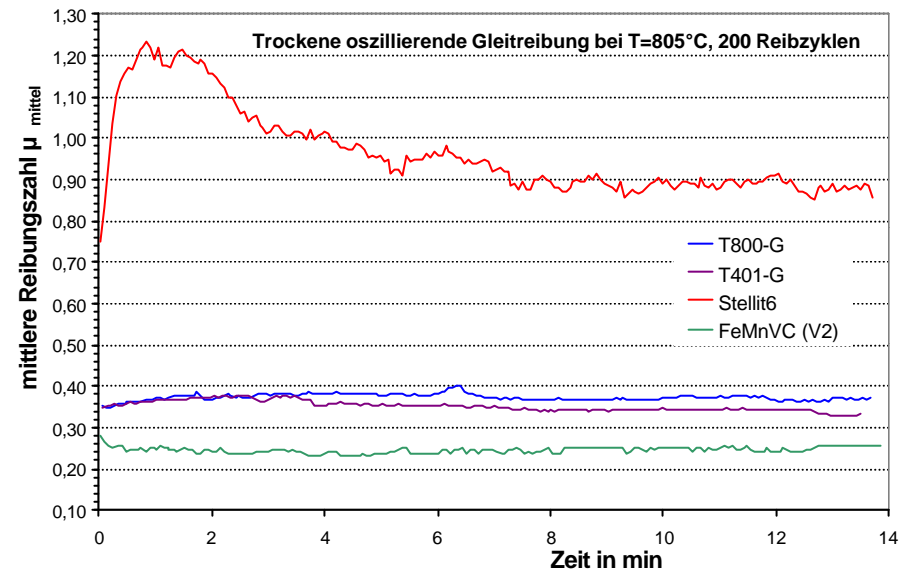
## Reibverhalten der Gleitpaarungen

b) T=800°C

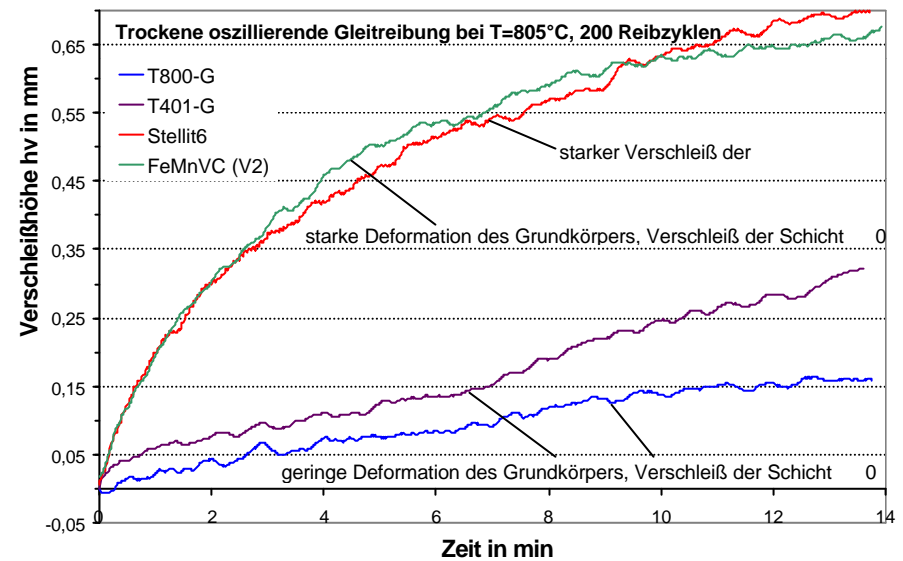
## Verschleißverhalten der Gleitpaarungen – Verschleißhöhe $h_v$

b) T=805°C

$$h_{v, ges} = h_{v, plast. Deformation} + h_{v, Materialabtrag bzw. -auftrag}$$

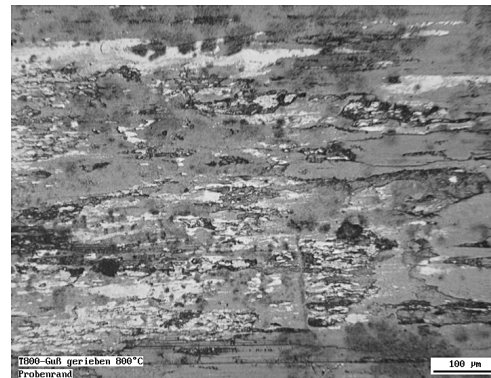
## Reibbeanspruchte Gleitflächen bei Temperaturen von 800°C

**FeMnCrVC-V2**

**Stellite 6**

**Tribaloy® T-401**

**Tribaloy® T-800**

$p_N=40$  MPa,  $v_R=8,2$  mm/s, 200 Reibzyklen

**Verschleißschutz durch Ausbildung einer festhaften Oxidschicht im Hochtemperaturbereich** (*T-401 und T-800 sowie FeMnCrVC-V2*)

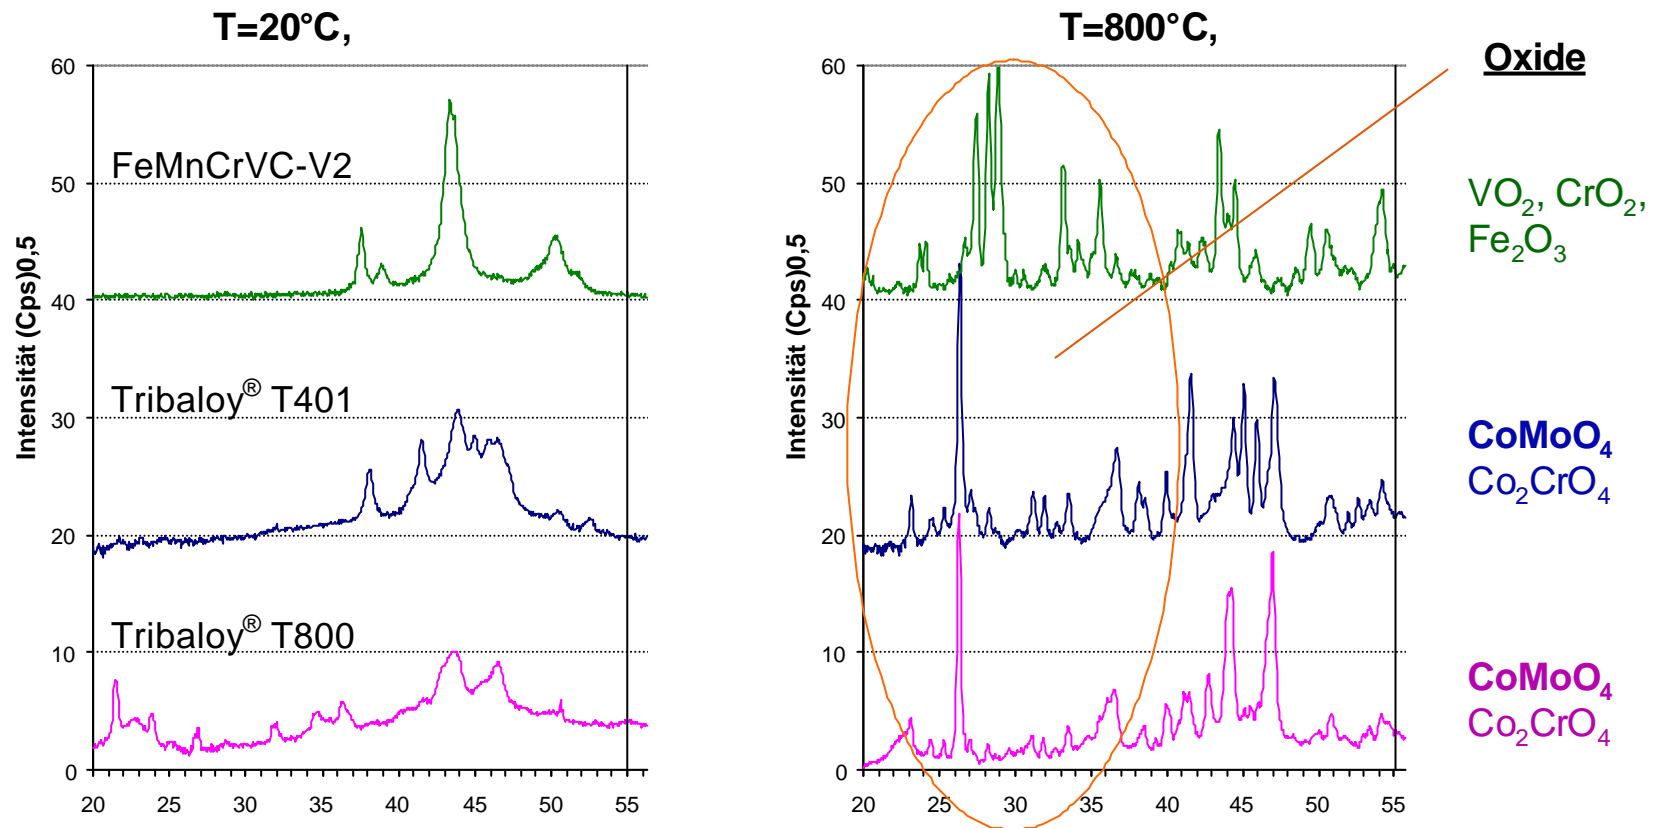
## Röntgendiffraktogramm – reibbeanspruchte Gleitfläche

$p_N=40$  MPa,  $v_R=8,2$  mm/s, 200 Reibzyklen
